*Direttiva 2007/60 CE – D.Lgs 49/2010*  
*Informazione e consultazione al pubblico*

CARTA DEL RISCHIO DA ALLUVIONE  
Aggiornamento 2020  
ELEMENTI LINEARI E PUNTUALI

Inquadramento secondo la Carta Tecnica Regionale: **Tavola 228 NE**

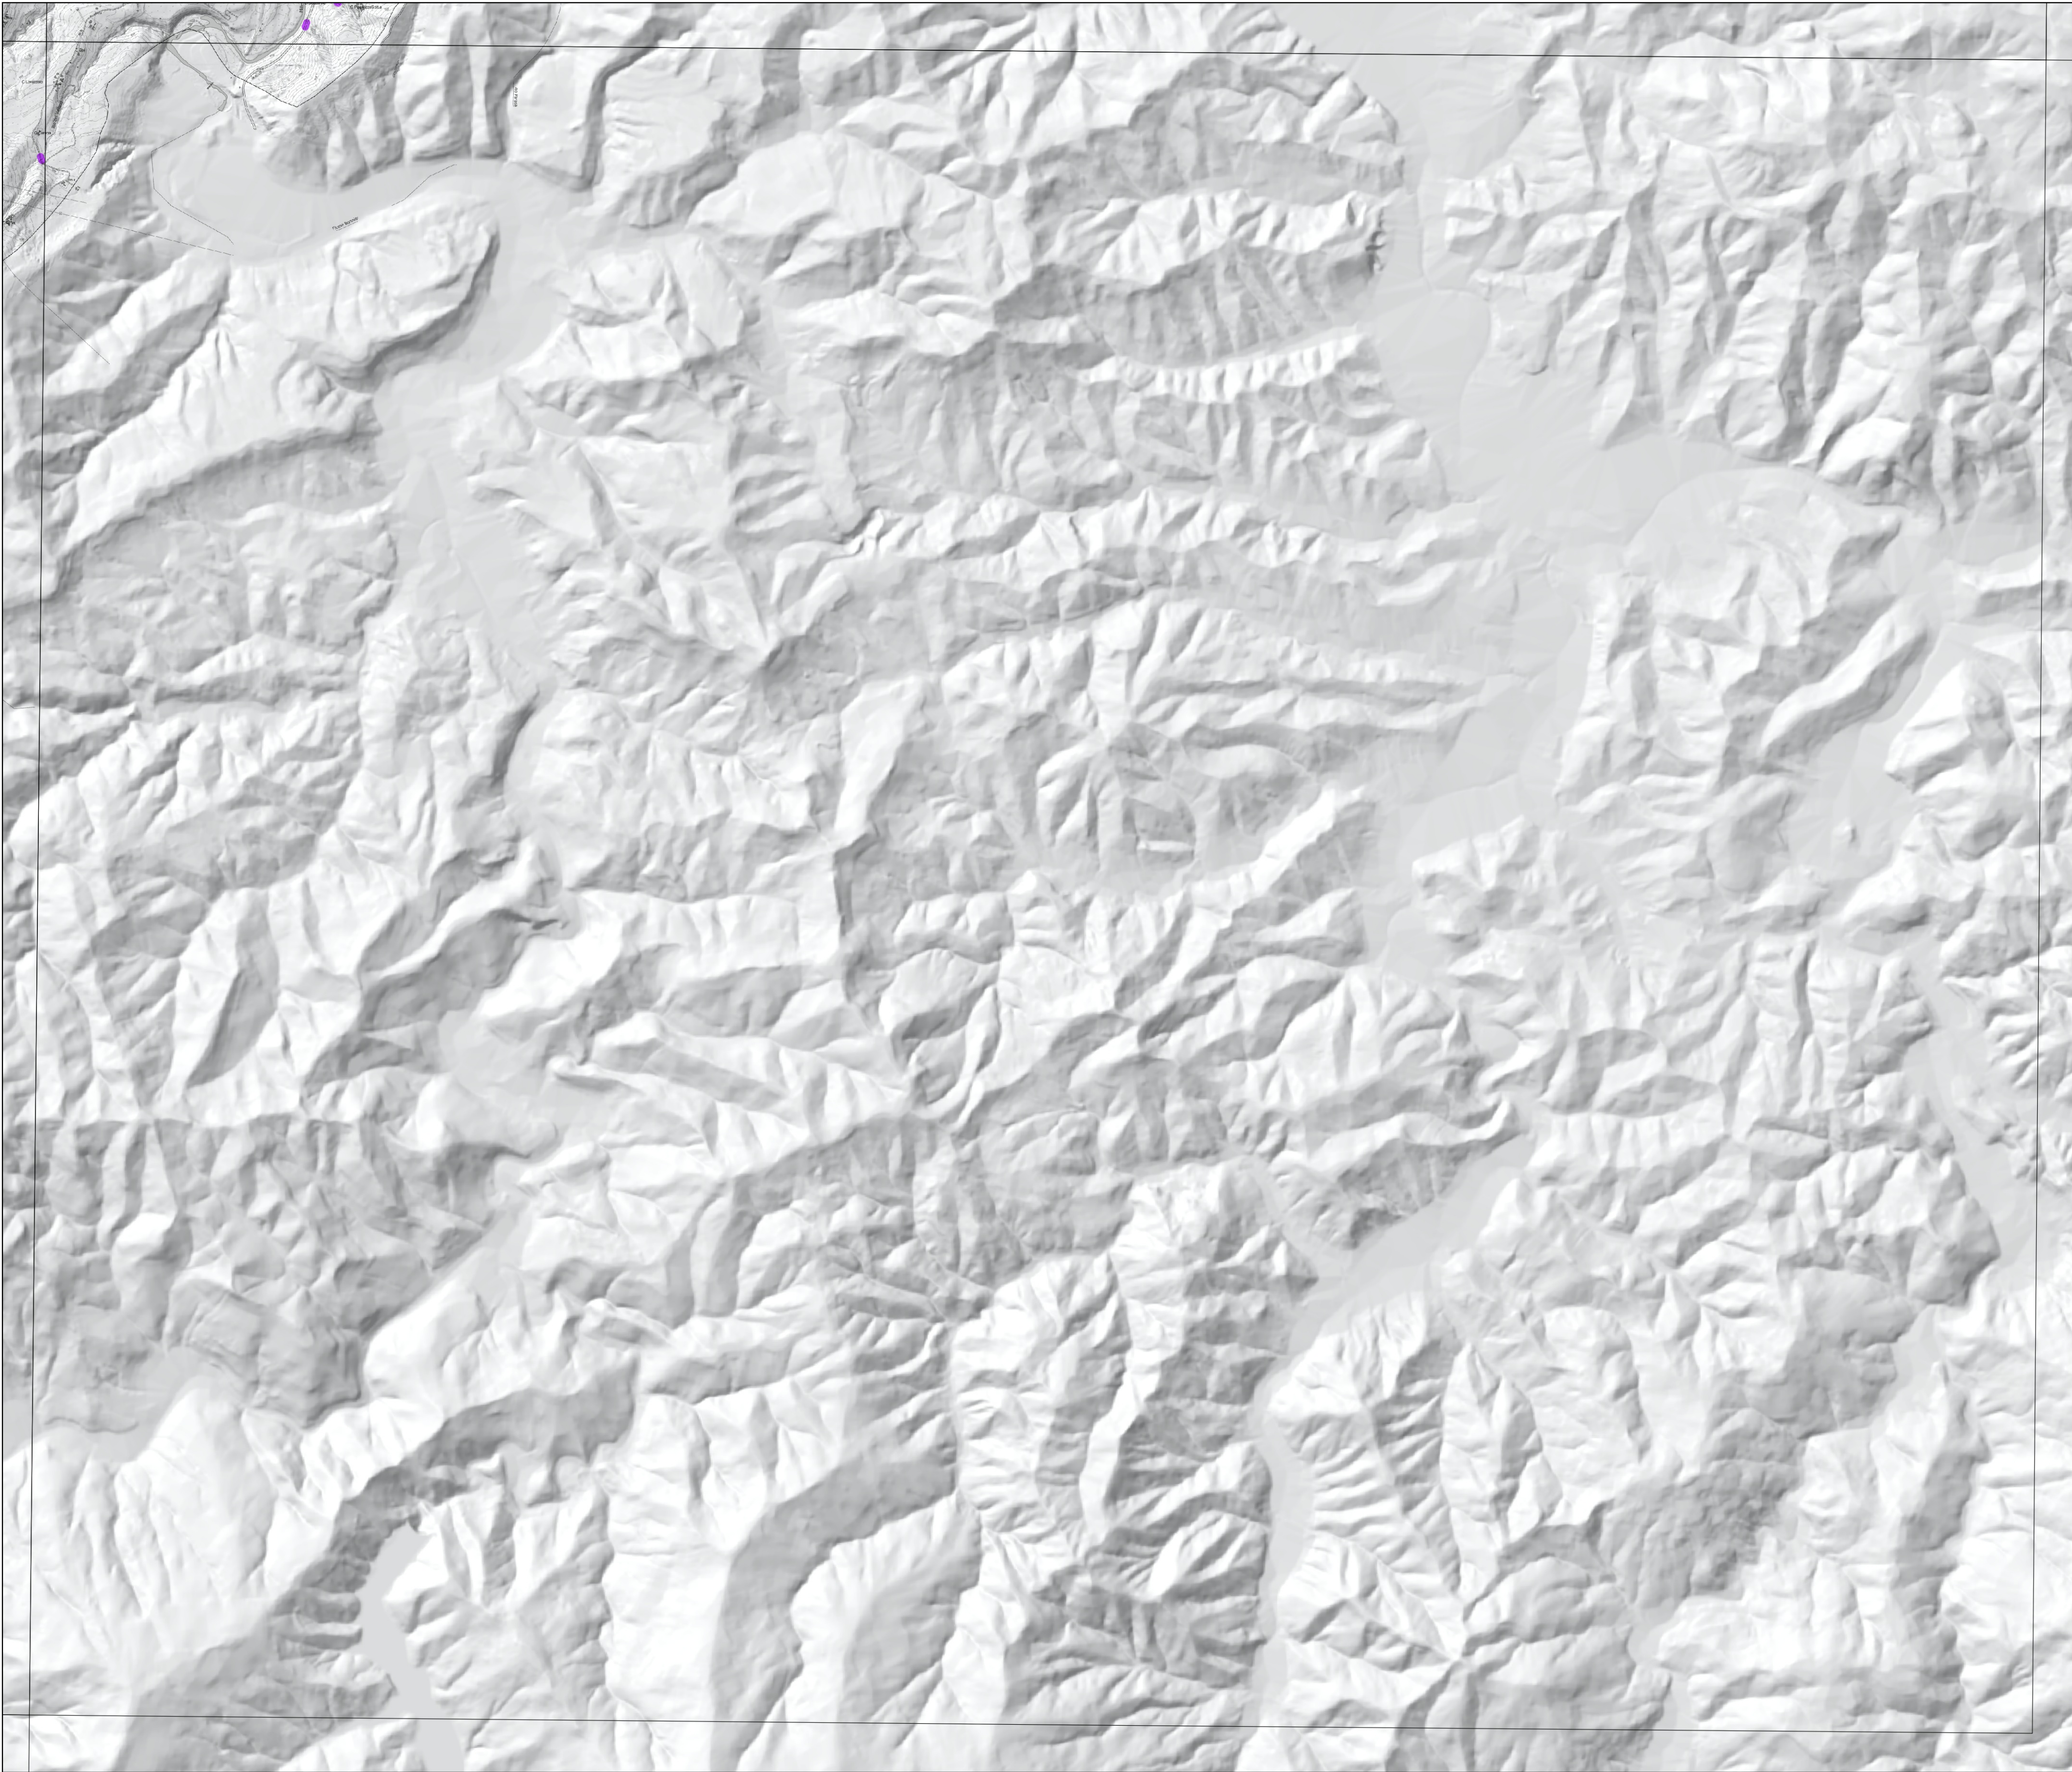
Note:  
- La Carta del rischio è ottenuta dall'intersezione tra gli scenari individuati nella Carta di pericolosità da alluvione (classi H, M e L) e i seguenti strati informativi:
